大型滑坡隐患综合遥感识别监测技术及应用

李为乐 二级教授

成都理工大学
地质灾害防治与地质环境保护全国重点实验室

2025.10.19

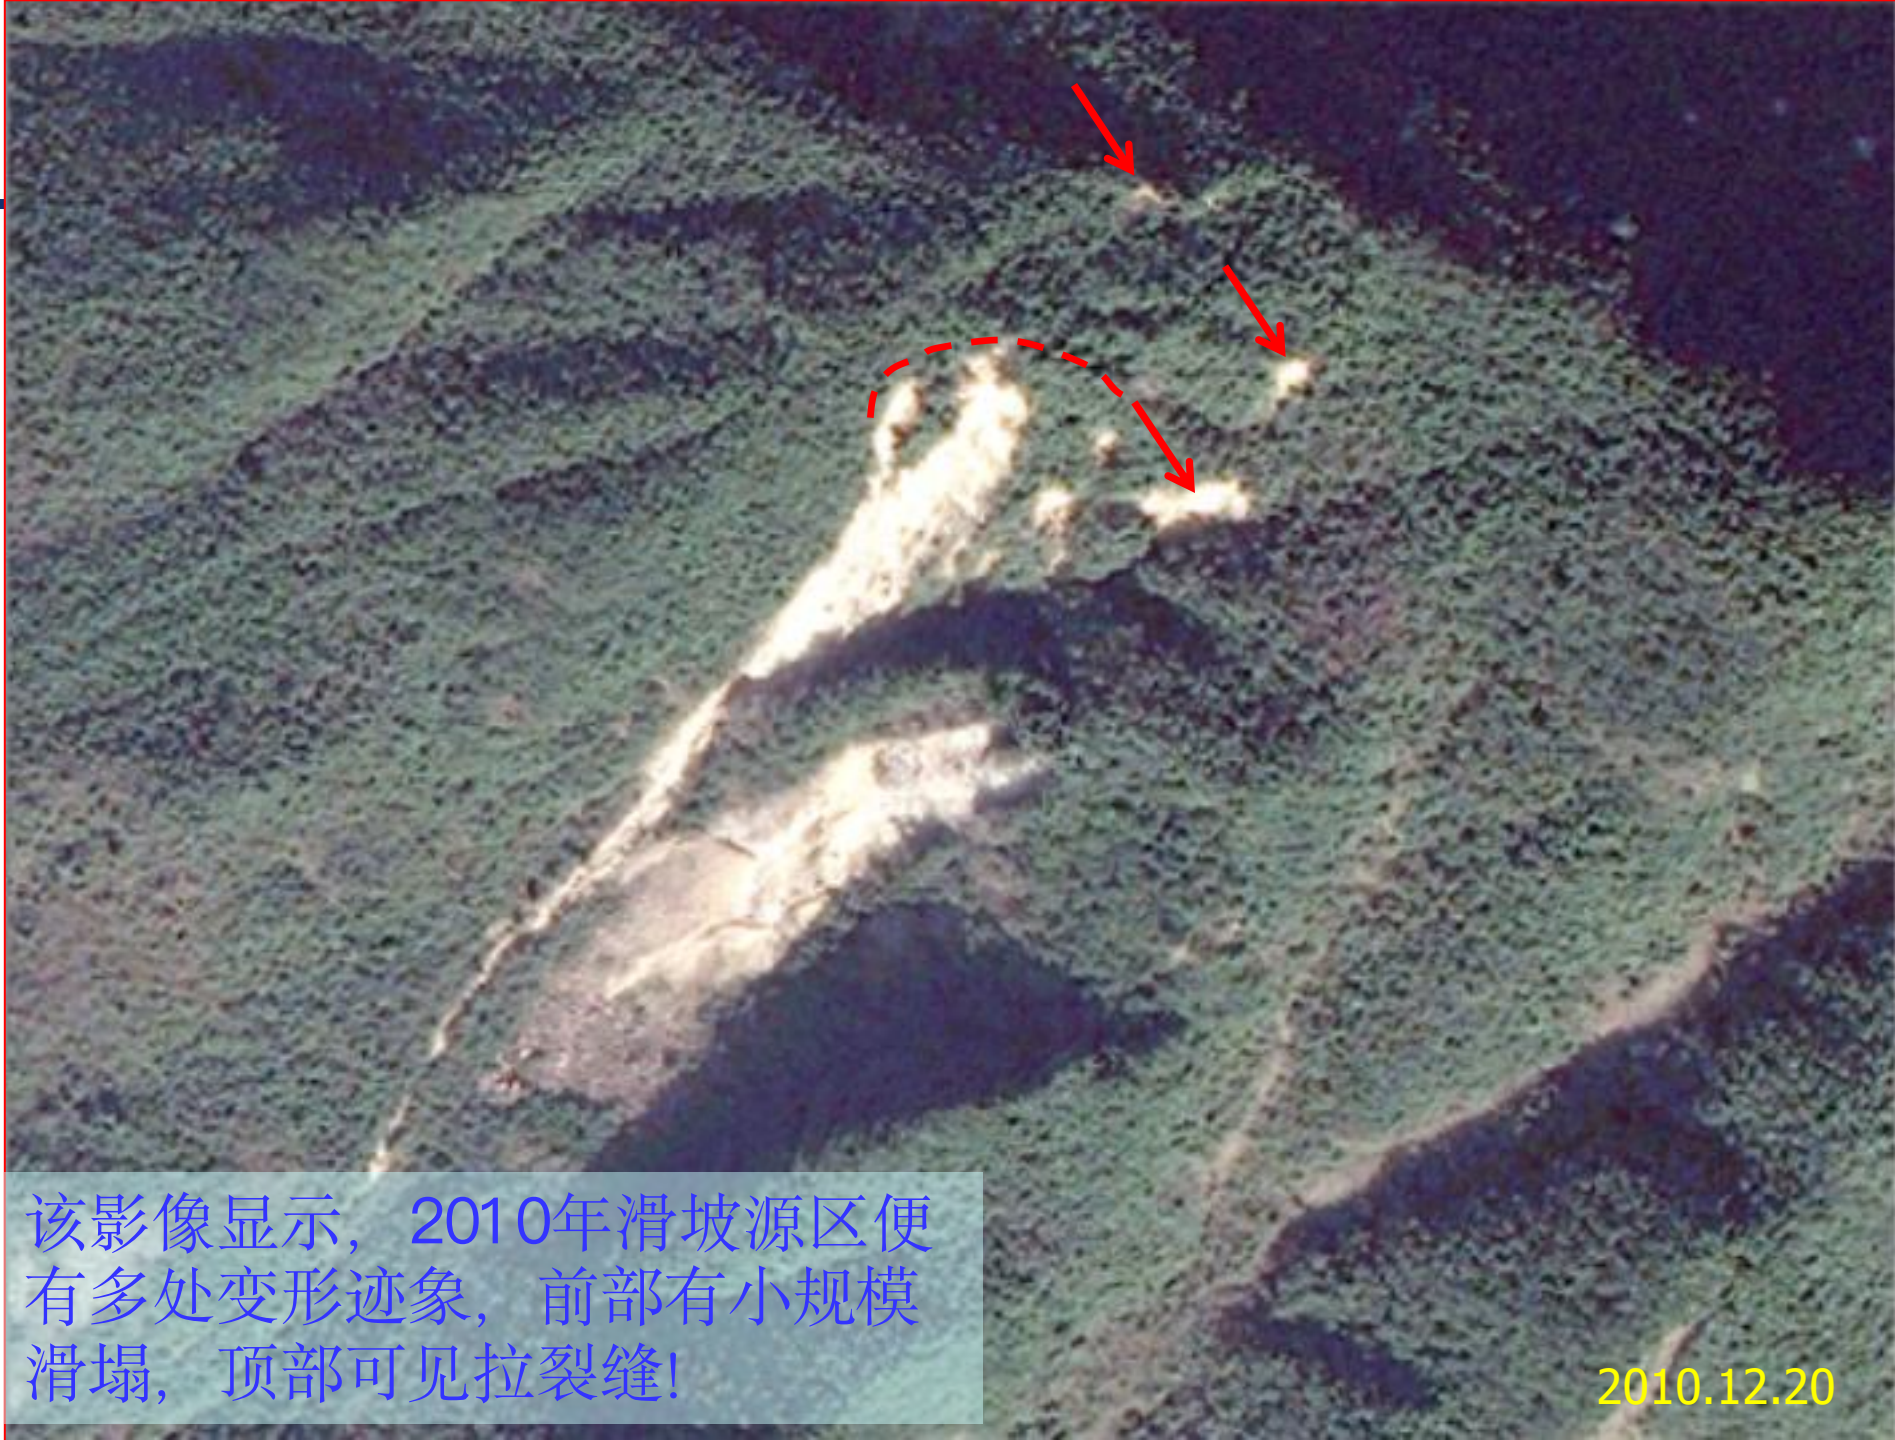
该影像显示，2010年滑坡源区便有多处变形迹象，前部有小规模滑塌，顶部可见拉裂缝！

对影像分析可以发现，2000年之前滑坡后缘右侧已经有拉裂缝，滑源区前缘有小规模崩塌。2010年、2013年两期影像显示，滑坡后缘裂缝没有明显变长，但滑源区前缘崩塌范围和规模在不断增大。2015年遥感影像显示该滑坡后缘拉裂缝已经从右侧边缘一直延伸到左侧边缘，2016年的滑坡正是沿着这条拉裂缝发生整体失稳的。

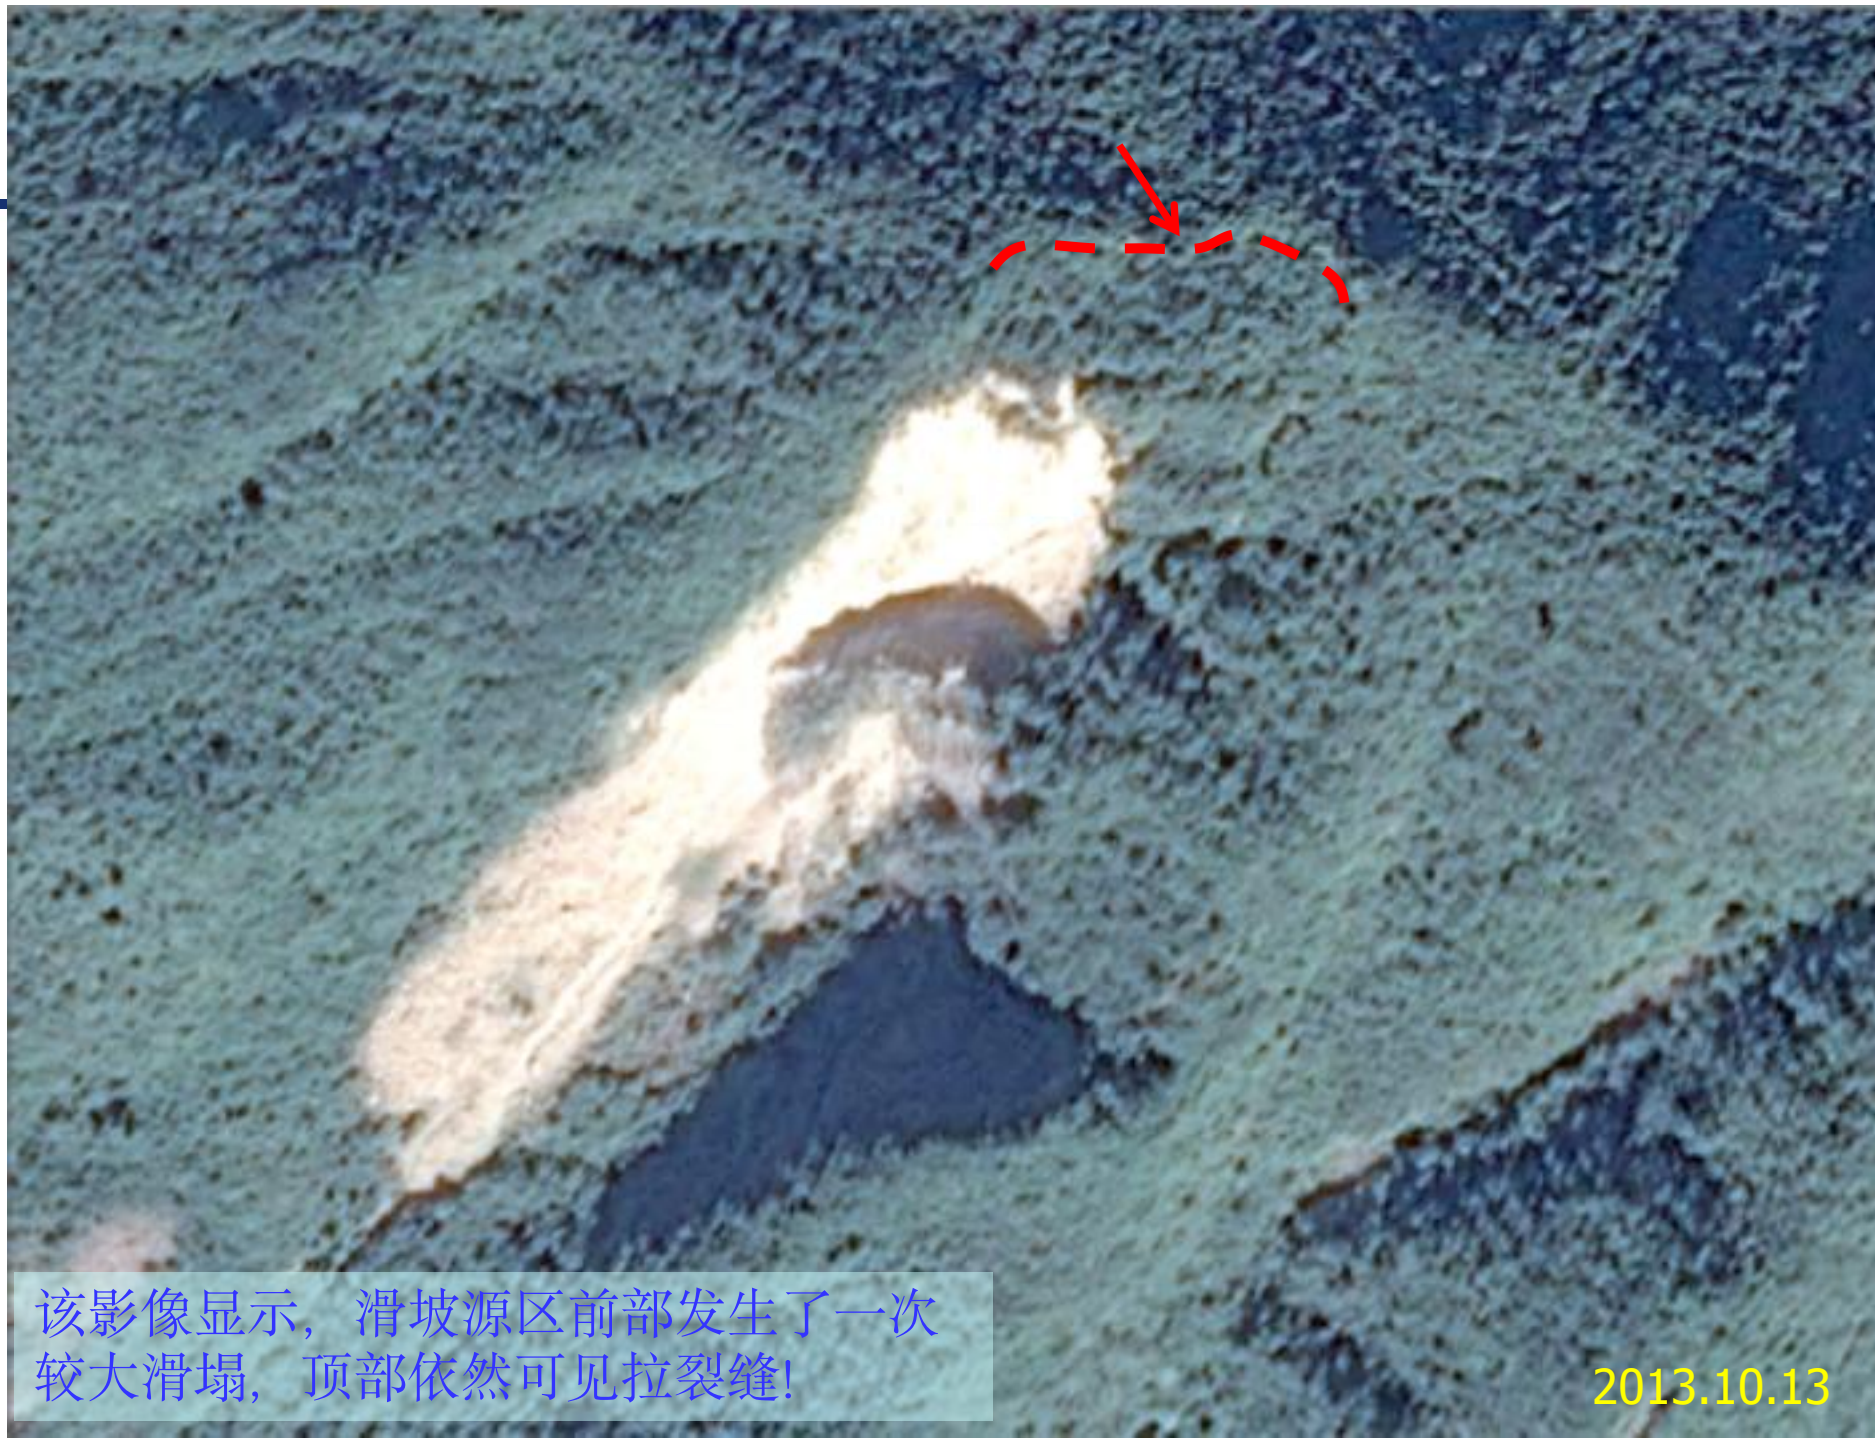
该影像显示，滑坡源区前部发生了一次较大滑塌，顶部依然可见拉裂缝！

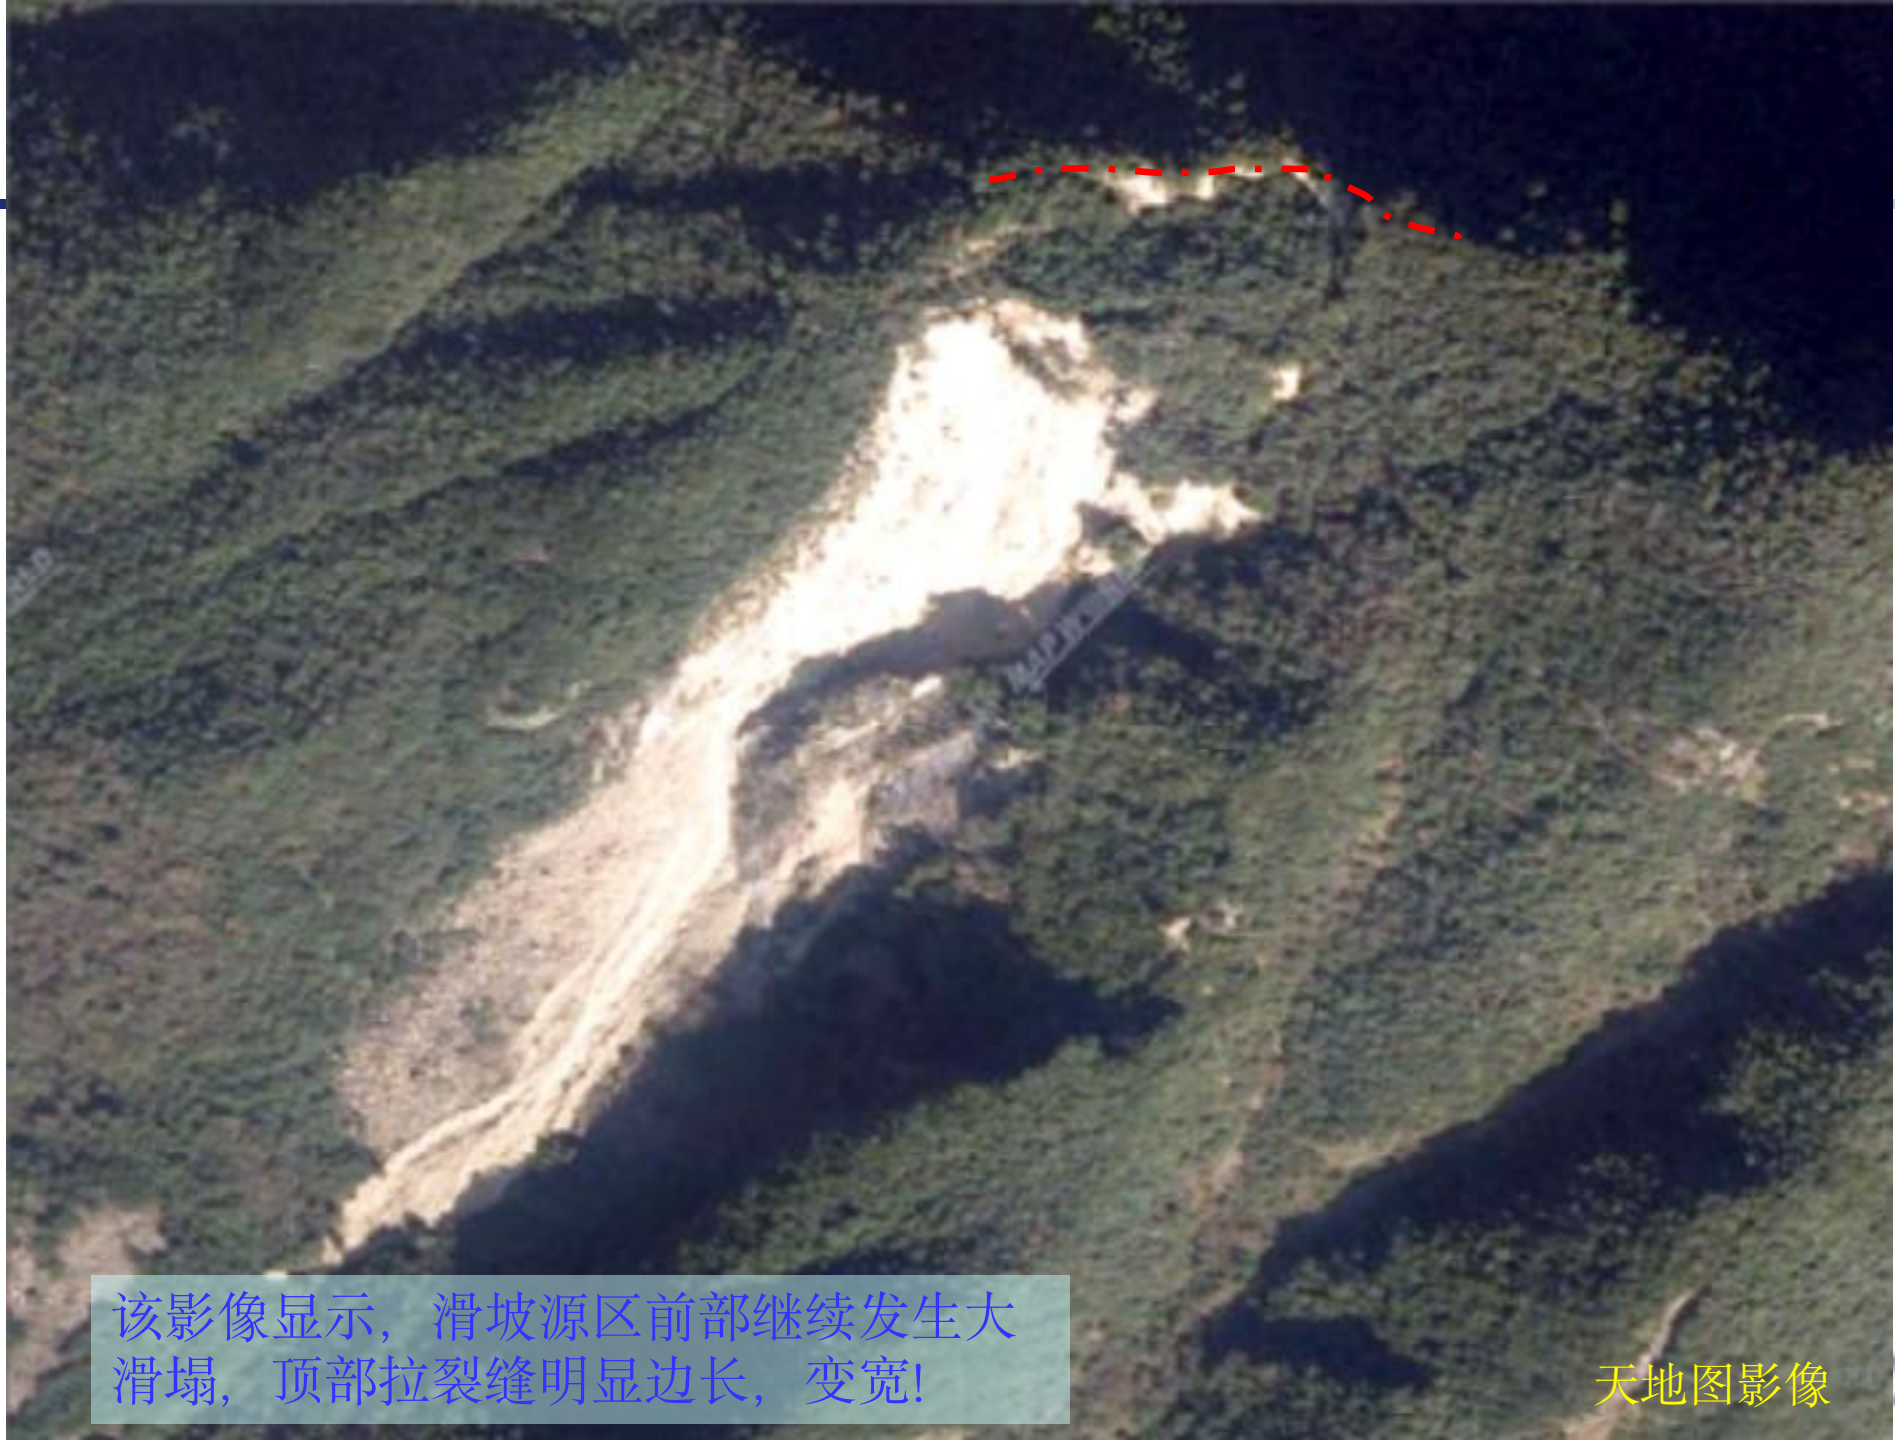
该影像显示，滑坡源区前部继续发生大滑塌，顶部拉裂缝明显边长，变宽！

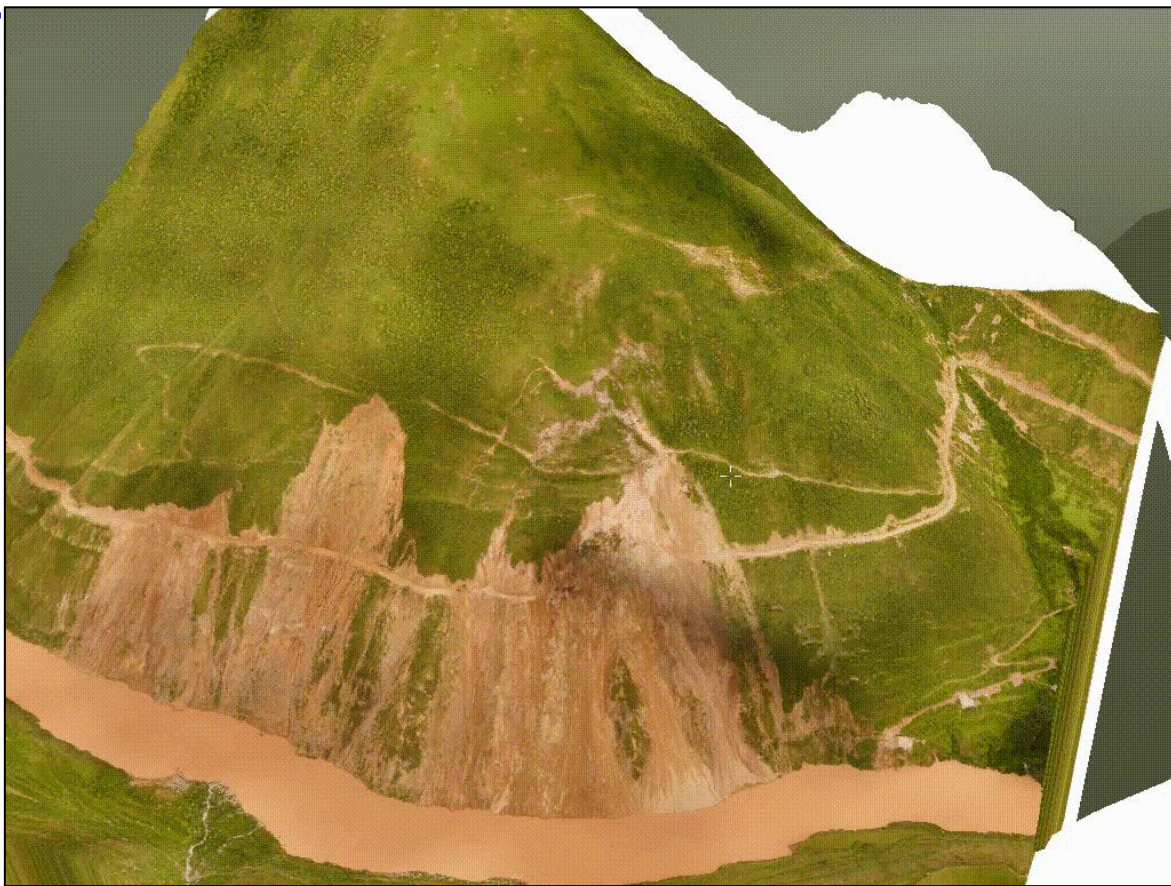
(2) 无人机航空遥感与机载LiDAR调查

门谷滑坡坡体岩体表现为薄层状、强风化、碎裂结构。该滑坡变形主要表现为**后缘逐级后退的拉裂缝**和**前缘规模逐渐增大局部垮塌**，表现出渐进后退式变形失稳特征。在滑坡下游侧一级和二级滑面之间，裂缝贯通且出现明显下错，侧边界上可见局部滑动。此部分失稳破坏的可能性较大。

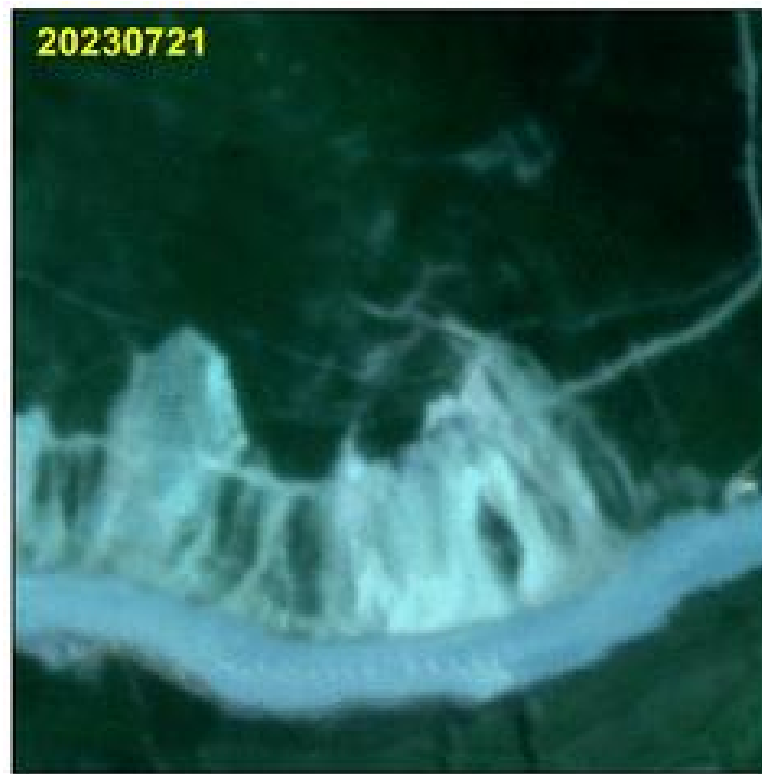
(4) 综合风险分析

- 门谷滑坡发育于三叠系上统巴塘群三段地层中，下伏基岩为板岩夹硅质板岩，岩层产状反倾坡内，推测为一**倾倒变形体**；
- 变形区面积达面积47000m²，推测滑坡平均厚度约30m，潜在最大失稳体积约150万m³；
- 从目前的变形破坏模式推测，其主要为**渐进后退式**失稳破坏，一次整体失稳的可能性较小，**堵江风险较小**。

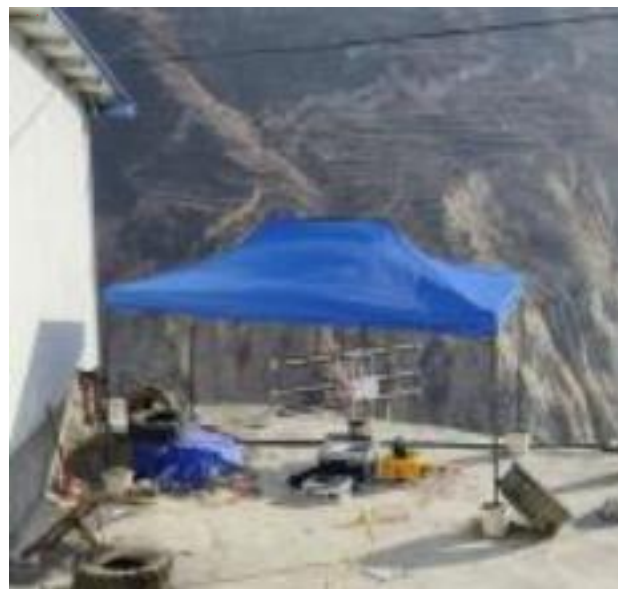
GB-InSAR监测三维示意图

将监测点位设置在滑坡对面的饲料厂空地，将GB-InSAR仪器固定于提前浇筑的水泥桩基座上，监测距离为1150米，扫描间隔设定为5分钟。在2024年1月23日至2024年1月25日期间，开展了3期非连续监测，共采集496景监测数据，并利用SBAS-InSAR技术对多期数据进行处理。
